DOROGI SZENT BORBÁLA TEMPLOM ORGONARESTAURÁLÁSI TERV

Műleírás

A dorogi Szent Borbála templom orgonája pneumatikus tasniláda szerkezetben készült.

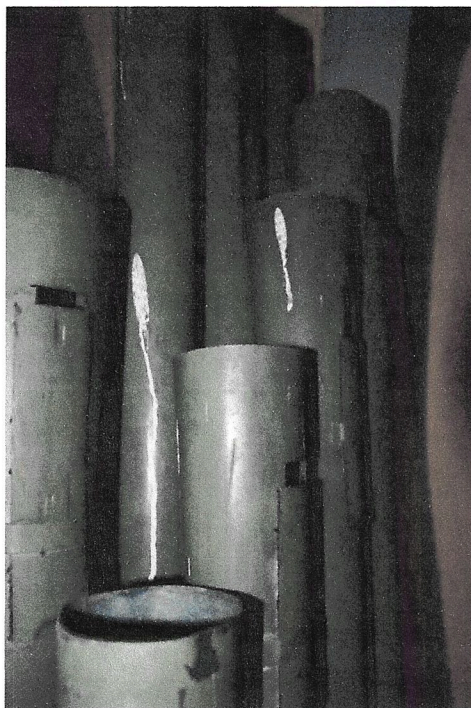
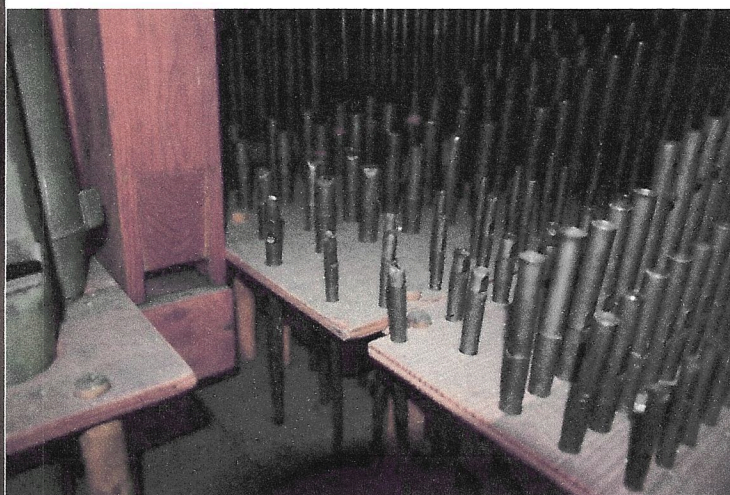
A belső sípok kivétel nélkül mind eredetiek, utólagos pótlás nem található. Egy részük a szakszerűtlen hangolások és a támasztó szerkezetek tönkremenetele miatt sérült, sok közülük nehezen, de javítható. Hangolásuk slicces, a 4'-as regiszter utolsó oktávjától hangra vágott. A teljes sípmű erősen poros, pókhálós és festéknyomos. A hangszer homlokzatán az eredeti 8' hosszú horgansípok helyezkednek el, a festése kopott, matt ezüst. A fa sípok fenyőfából készültek, dugóik bőrözöttek/filceztettek. Szúrágást nem találtam a hangszerben. Minden síp tetején nagy mennyiségű por, oldalukon festéklefolyás található.

A meglévő fémsípokban (1494 db.) a horpadásokat gömbölyíteni, a felszakadt slicceket forrasztani kell. A fasípokat (136 db.) megfelelő kezeléssel konzerválni lehet, a fődött sípok dugóit újra bőrözni, a nyitott sípok hiányzó hangolótekerceit pótolni szükséges, az összes síp lábat javítani kell. A javíthatatlan vagy hiányzó sípokot az eredetivel azonos anyagból kell pótolni. A homlokzati sípok hibáit javítani kell, felületét újra kell fényezni. A sípokot rögzítő akasztó és raszterrendszert javítani kell, meg kell szüntetni az életveszélyes kidőléseket. Az egész hangszer szakszerűen ki kell takarítani.

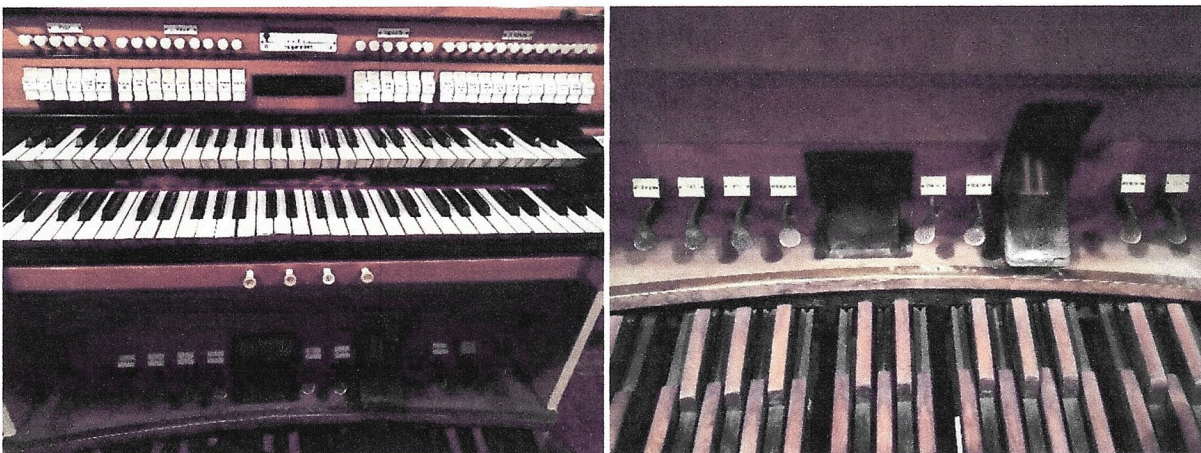
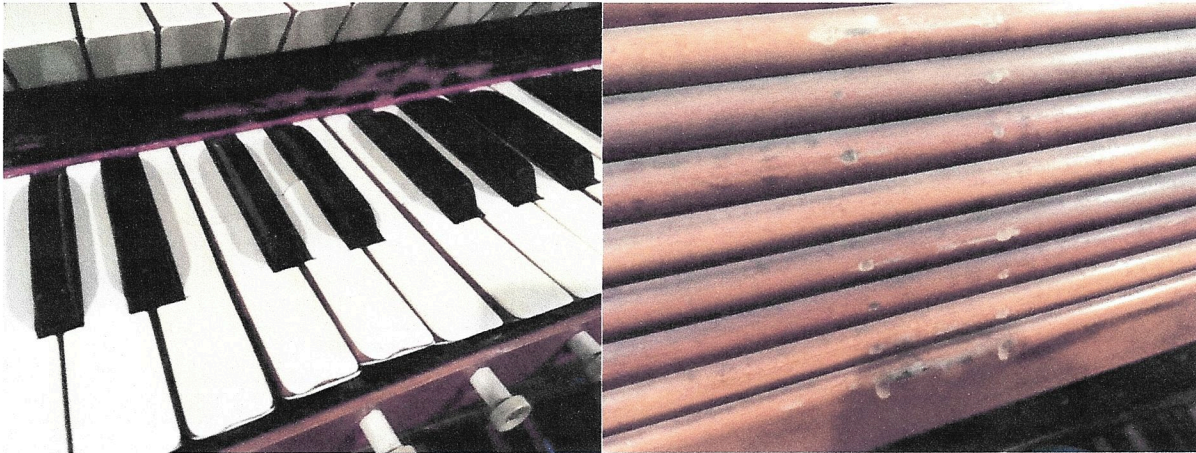
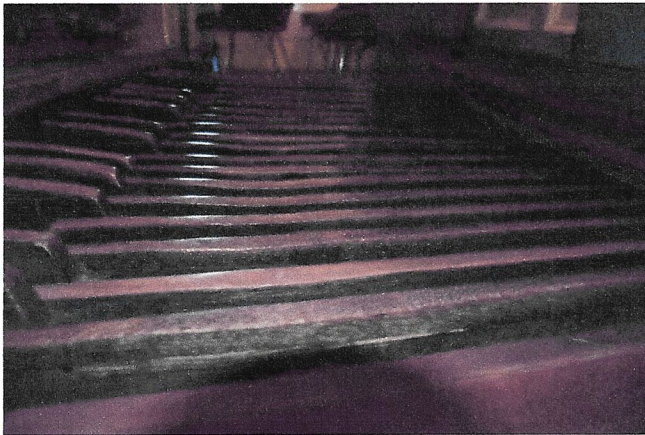
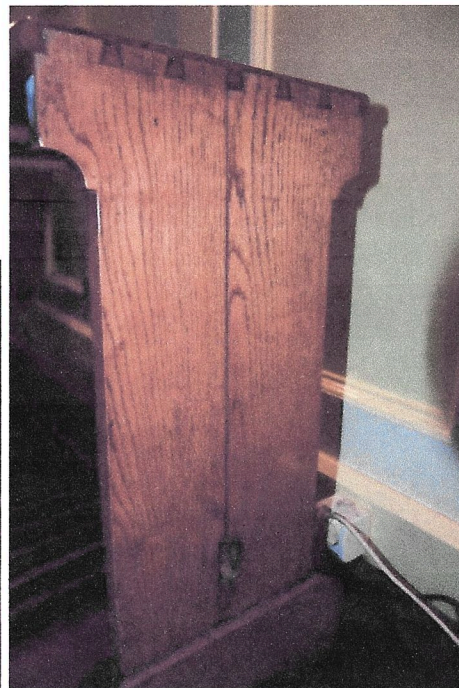
Az asztal külső része a szekrényhez hasonlóan festett, belső részei furnérozott politúrozott fából készültek, melyek megöregedtek, lekoptak. A regiszterkapcsolók a manuálok felett egy sorban helyezkednek el, többségük az évtizedes kopás miatt mozog, lóg. A manuál billentyűzet egész hangjai cellap, félhangjai ébenfa borításúak. Az asztal belső szerkezete erősen leromlott. Némelyik regiszter kapcsolónál elmenő szelet lehet érezni, a bőrözések és filcek bekeményyedtek, a klaviatúra billentése egyenetlen, borítása töredezett, erősen kopott, több billentyű el van törve. A redőnytalp és crescendo görgő elhasználódott. A játszóasztalt takaró redőny sérült. A pedál elkopott egész hangjai miatt a pontos játék szinte lehetetlen. A pad több helyen szétrepedt, a dobogó instabil és balesetveszélyes.

A játékasztalt és a szekrényt kívülről, mint bútort lehet javítani, megtartva az eredeti festést. A hangszer belsejében az eredetiség megtartása mellett megbízható és könnyen működő pneumatika kialakítására kell törekedni. A játszóasztalt műhelybe kell szállítani, a billentyűborítást cserélni kell, a billentyűzetet teljesen fel kell újítani új cellap egész- és ébenfa félhangokkal. Az összes kasmír, bőrözés, filcezés cseréje szükséges, új membránokat kell beépíteni, szelepeket újra kell bőrözni. A pedált, padot restaurálni kell, új dobogót kell készíteni.

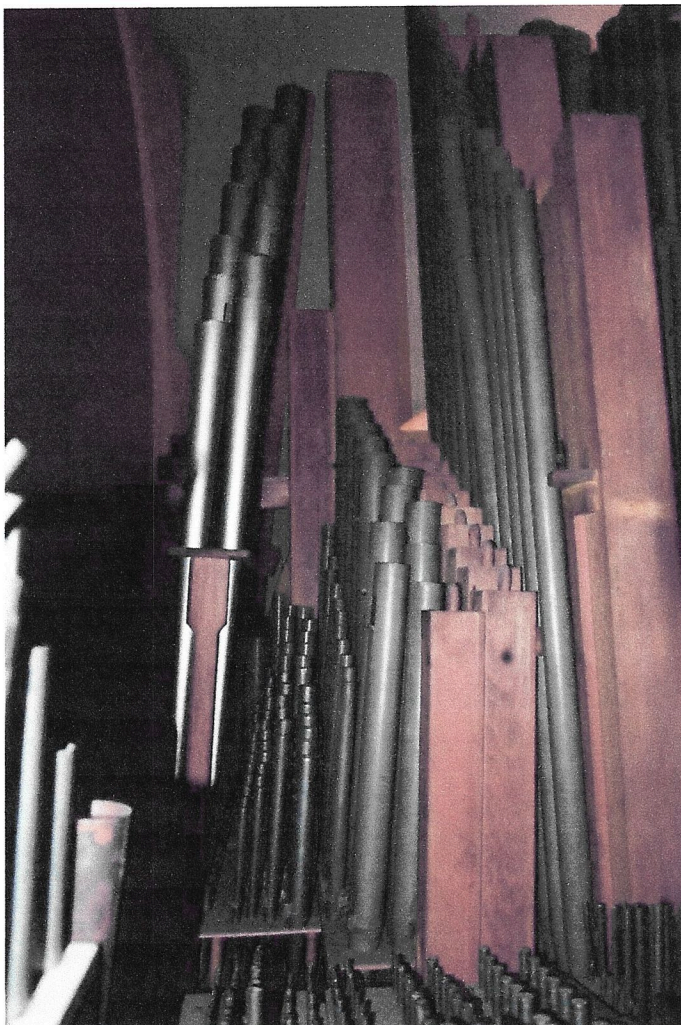
Az orgona szerkezete a pneumatika bonyolultságával együtt is rendezettséget mutat. Az orgona „tasnifenekei” igen rossz állapotban vannak. Nagyon sok repedés található rajtuk, ezért állandó beszélgetések nehezítik a hangszer használatát, a rajtuk lévő tasni szelepek túlnyomó többsége előregedett, lyukas, ezáltal több egyfolytában szóló, illetve nem megszólaló síp is van.

Az orgona szelládája pneumatikus tasniláda kivitelben készült. A regiszter és relégépekben korom és por van.

A szelládák teljes felújításába beletartozik az összes tasni szelep leszerelése, megtisztítása és újra bőrözése (1340 darab).

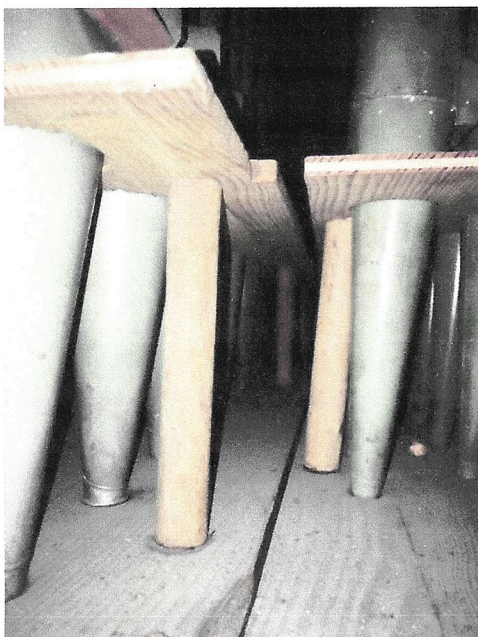
A pedálmű nyelv sípjainak akasztója megbillent, a nehéz tölcéserek az első manuál sípjaira dőlnek, ami a mellette lévő sípokat is kibillentette a helyükről. **Ez életveszélyes, a több száz kilós tömeg bármikor kibiríthatja a homlokzati sípokat és ráborulhat a karzaton tartózkodókra.**

A képen lehet látni a kidőlt síptartó raszter lábakat, ami miatt a sípok dominóként dőlnek egymásra.
